Šetření přítomnosti plísni a bakteriální kontaminace v kostnici a kryptě kostela Sv. Bartoloměje v Kolíně

**Zdravotní ústav se sídlem v Ústí nad Labem
Zkušební laboratoř Centrum hygienických laboratoří
pracoviště Hradec Králové
Jana Černého 361, 503 41 Hradec Králové**

Praha SZÚ 10.10. 2023

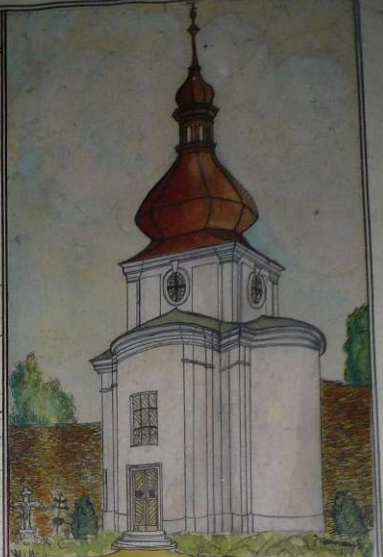
Kostnice před požárem 1796 v pův. podobě.

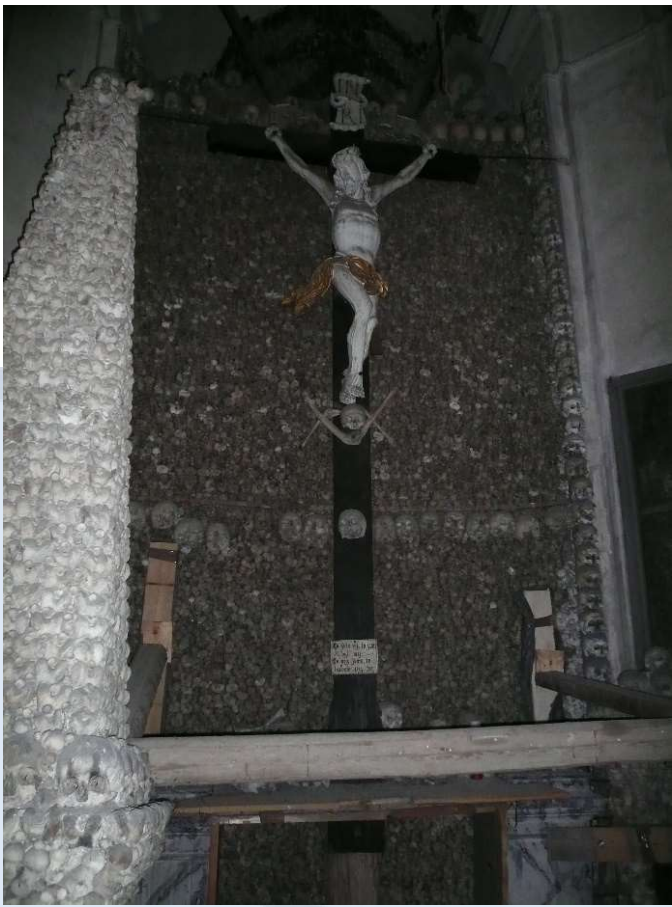
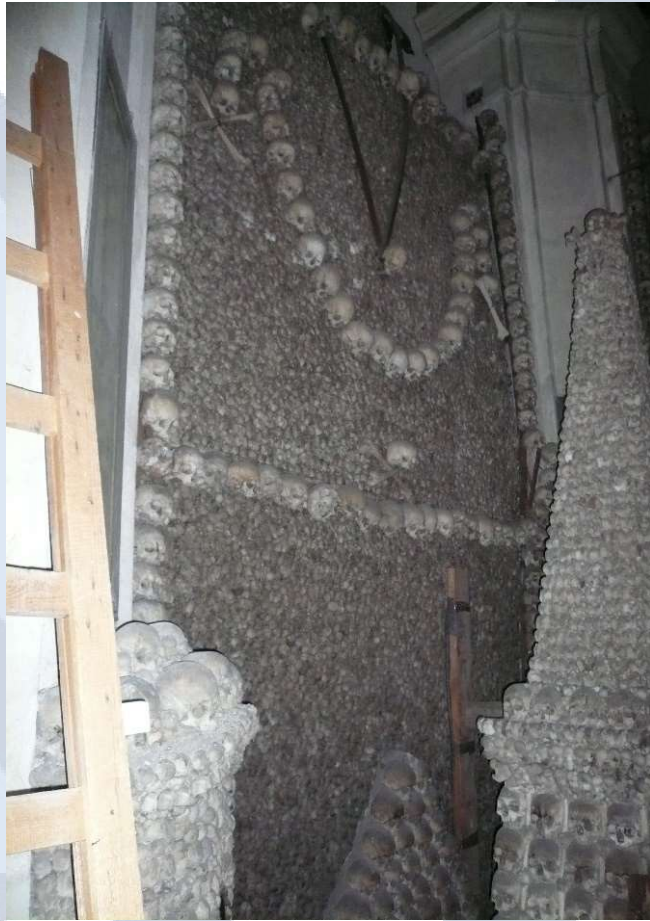
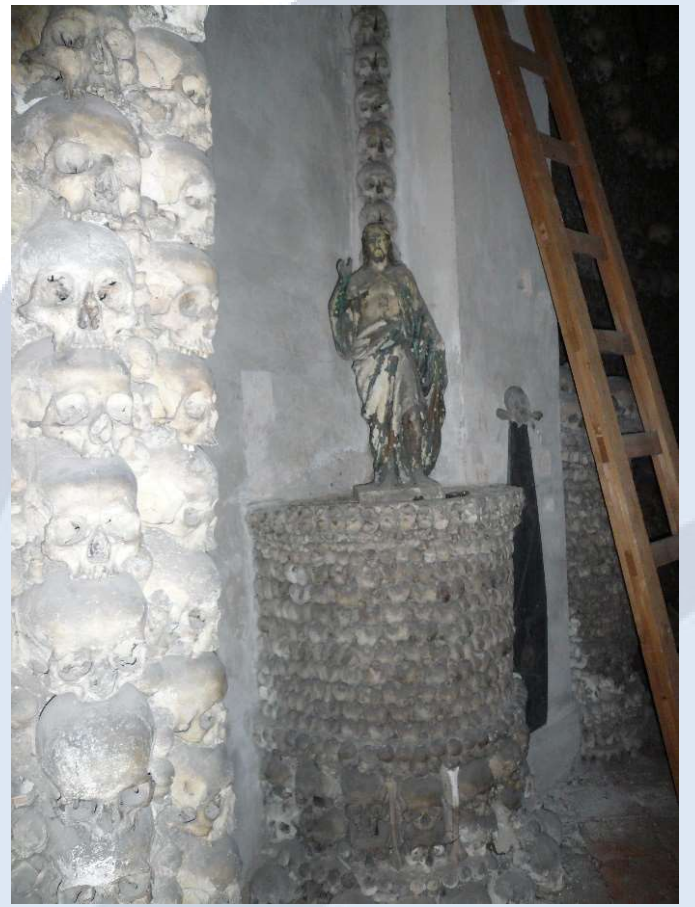
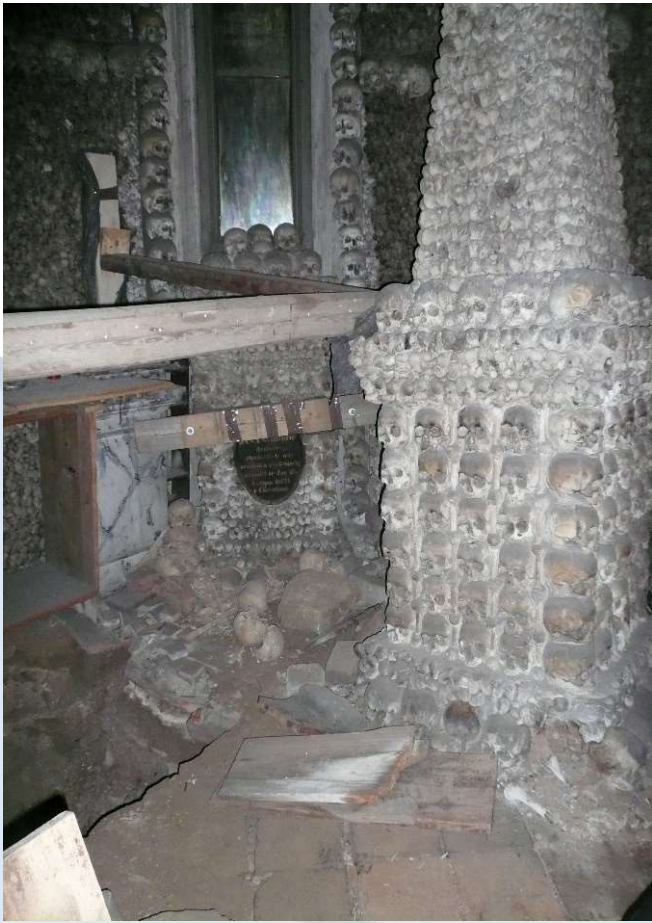
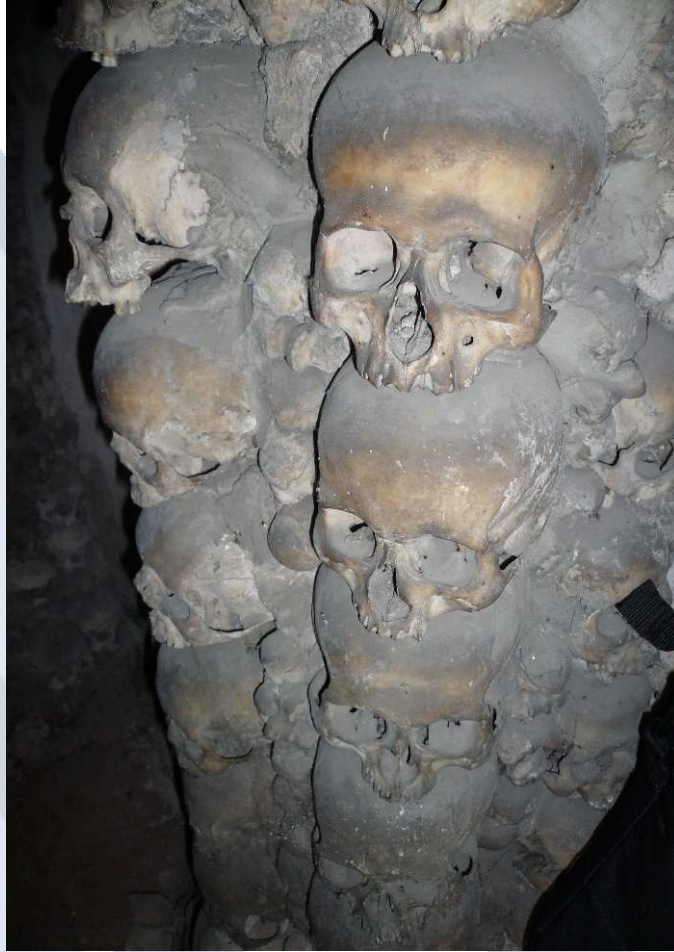
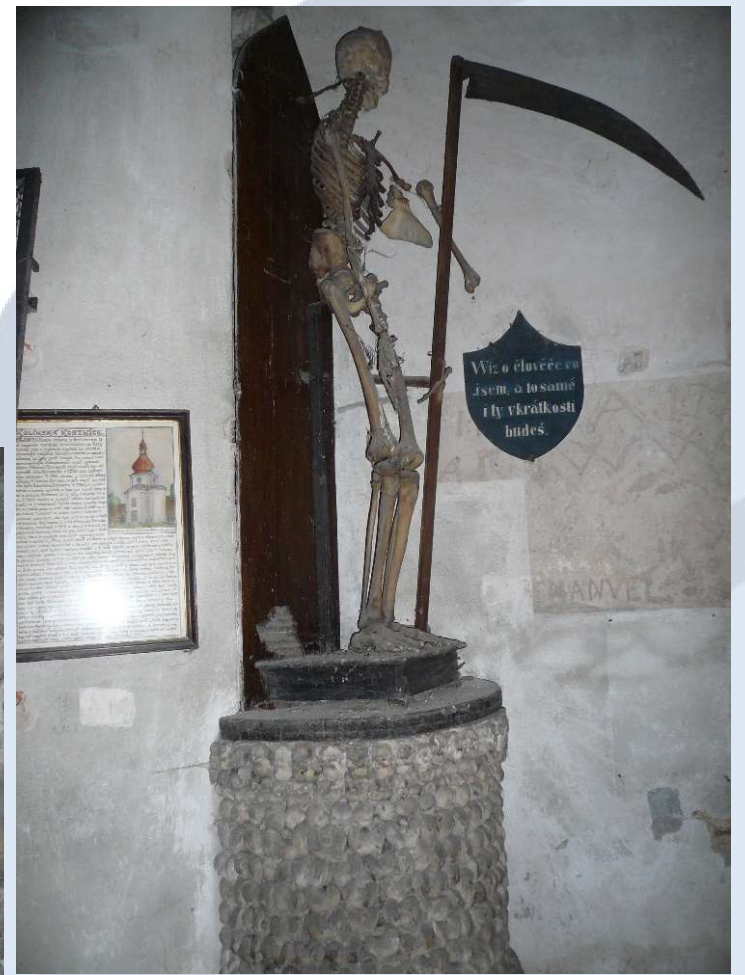
- Pro určení míry rizika byly provedeny stěry z kosterní výzdoby na určení míry bakteriální a plísňové kontaminace. Byla prokázána přítomnost plísní. Dále byl proveden odběr vzorků vnitřního prostředí aeroskopem a vnějšího prostředí. Byla prokázána vysoká míra bakteriálního znečištění vnitřního prostředí.

- **Prostředí Kostnice u Kostela Sv. Bartoloměje v Kolíně vykazuje přítomnost plísní rodů Cladosporium sp., Penicillium sp. a Paecilomyces sp., Alternaria sp., Aspergillus sp..**

- **Jedná se o běžné druhy vyskytující se v prostředí budov v souvislosti se zvýšenou vlhkostí.**
- **Rozmnožují se rozrůstáním mycelia a tvorbou spór. Spóry mikromycet jsou závažnými alergeny ve vnitřním prostředí budov. Zralé spory jsou uvolňovány do okolního prostředí a jejich přítomnost ve vysoké koncentraci může představovat riziko pro zdraví lidí, protože může vyvolat u vnímavých jedinců různá onemocnění.**

- **Všechny zjištěné hodnoty jsou v našich podmínkách, v daném typu staveb s přihlédnutím ke stavu stavby obvyklé. Při respektování odpovídajících zásad bezpečnosti práce a důsledném používání osobních ochranných pracovních pomůcek (respirátory, ochranné pracovní overaly, rukavice) lze riziko minimalizovat.**

- **Před zahájením rekonstrukčních a restaurátorských prací provést očištění interiéru Kostnice od prachu a nečistot (odsátím) a dezinfekci vnitřních částí (mimo výzdoby – nutno konzultovat s restaurátorem) postřikem 0,5% peroxidu vodíku. Pokud možno se vyvarovat použití zařízení způsobující vysokou prašnost (brusky, pneumatická kladiva a pod.) , odstraňovat části interiéru co nejšetrnějším způsobem a ukládat v krytém kontejneru. Použité osobní ochranné pomůcky skladovat odděleně v neprodyšných obalech a likvidovat ve spalovně.**

- **Zkontrolovat u pracovníků zajišťujících rekonstrukční a restaurátorské práce platnost přeočkování proti tetanu.**

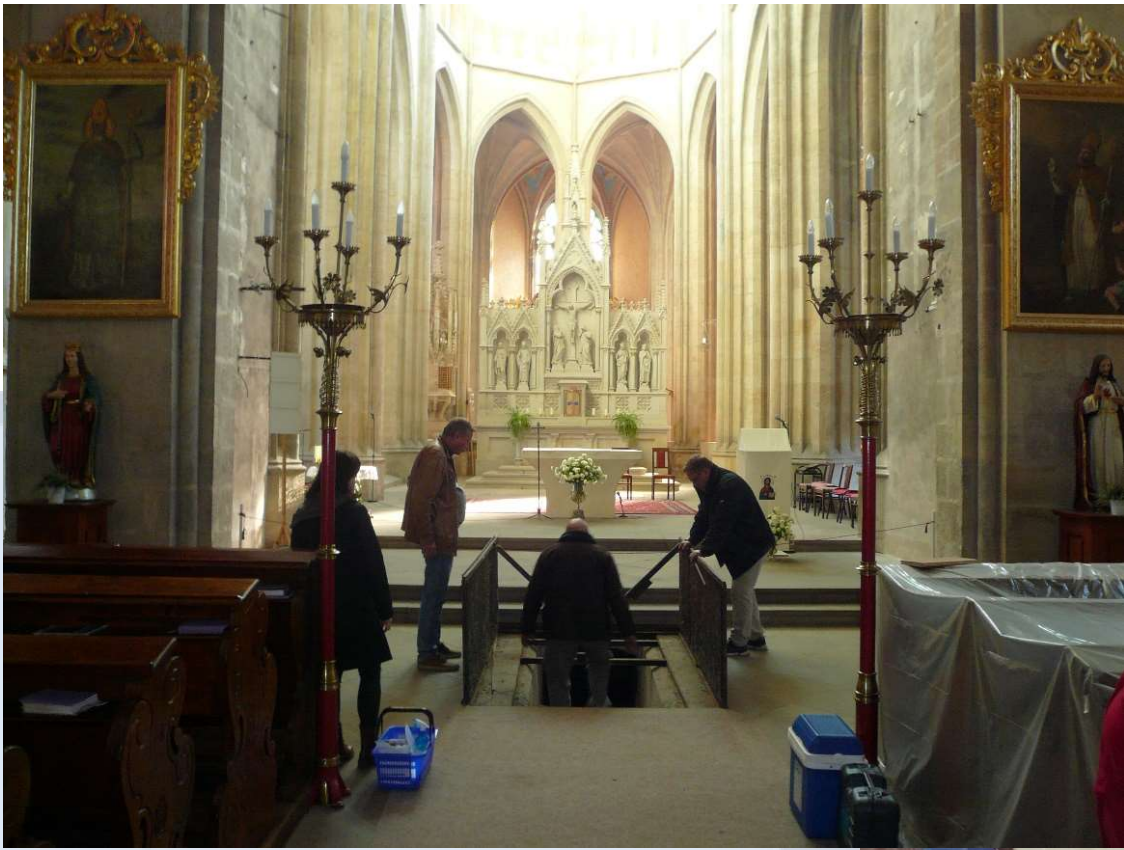
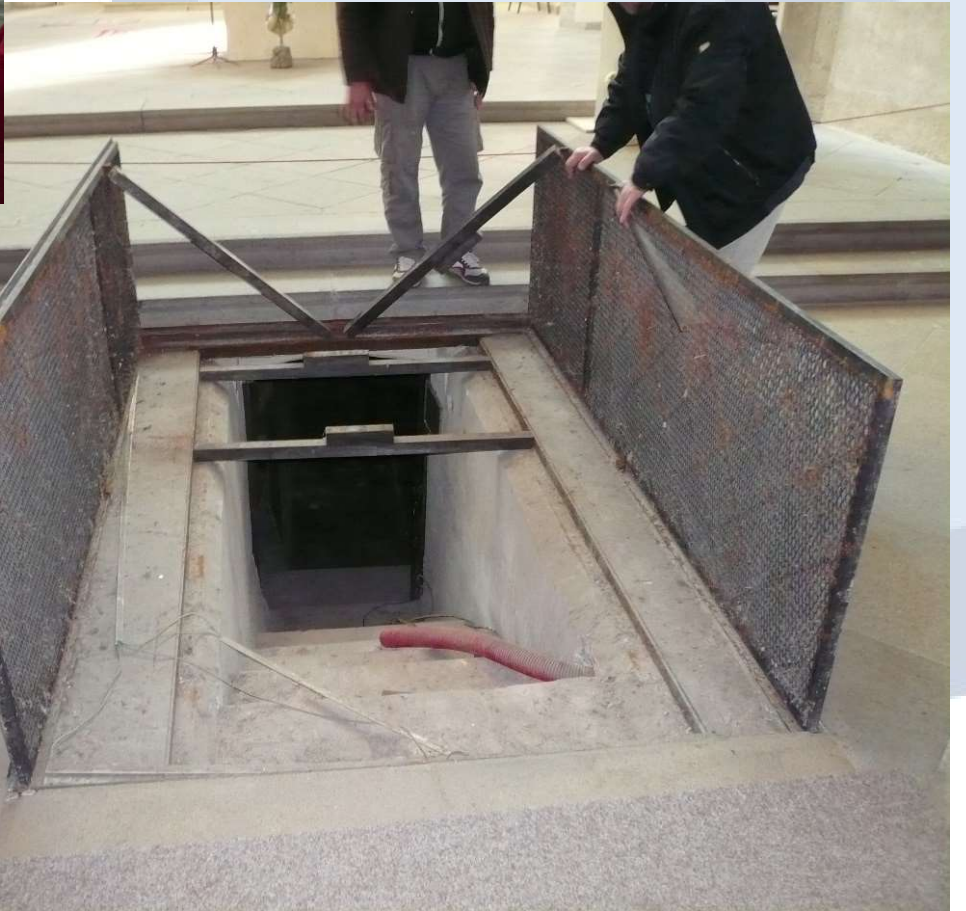
VELKÁ KRYPTA

je největší z hrobek zdejšího chrámu, rozlohy 7x5m. Vybudována po r. 1563, sloužila 217 let jako pohřebiště. Dle záznamů zde pochováno asi 70 osob, z toho 14 děkanů, ostatní jsou primátoři, císařští rychtáři a radní, jejich rodinní příslušníci a dobrodíní chrámu. Z význač. osob je to Jan Rosacius Sušický, filosof, Mik. Aletin, oba býv. profesori Karlovy university, Mat. Hosius Mýtský, spisovatel Moskevské kroniky, Jahódka a Střeborský, děkani a spisovatelé a j. Hrobka uzavřena zákazem císaře Josefa II. r. 1780. Otvírána několikrát, r. 1796 po požáru, 1852 a 1909 při kladení dlažby. V tomto r. 1909 rakve zpřeházeny a odnesena většina nápisových tabulek, hrobkový vchod pak důkladně zazděn. R. 1960 hrobku otevřel kolínský kaplan P. A. V. Kubý s několika občany za účelem průzkumu. Po zjištění obsahu, zvláště lidové malby rakví, vypracovali bratři Jan a Ladislav Kamarýtové z Kolína projekt úpravy a vlastní práci ve svém volnu s pomocí jmen. kaplana a úzkého kroužku obětavých spolupracovníků provedli veškeré úpravy stavební, elektrifikační a zpevnění s restaurací původních malovaných rakví, do nichž ošetřené ostatky pietně uloženy 30. VI. 1961.

- Pro určení míry rizika byly provedeny stěry ze zařízení interiéru a kosterních ostatků na určení míry bakteriální a plísňové kontaminace. Byla prokázána přítomnost plísní. Dále byl proveden odběr vzorků vnitřního prostředí aeroskopem a vnějšího prostředí. Byla prokázána vysoká míra bakteriálního znečištění a velmi vysoká míra koncentrace plísní ve vnitřním prostředí.

- **Prostředí krypty Kostela Sv. Bartoloměje v Kolíně vykazuje přítomnost plísní rodů *Penicillium* sp., *Cladosporium* sp., *Aspergillus* sp. a *Rhizopus* sp...**

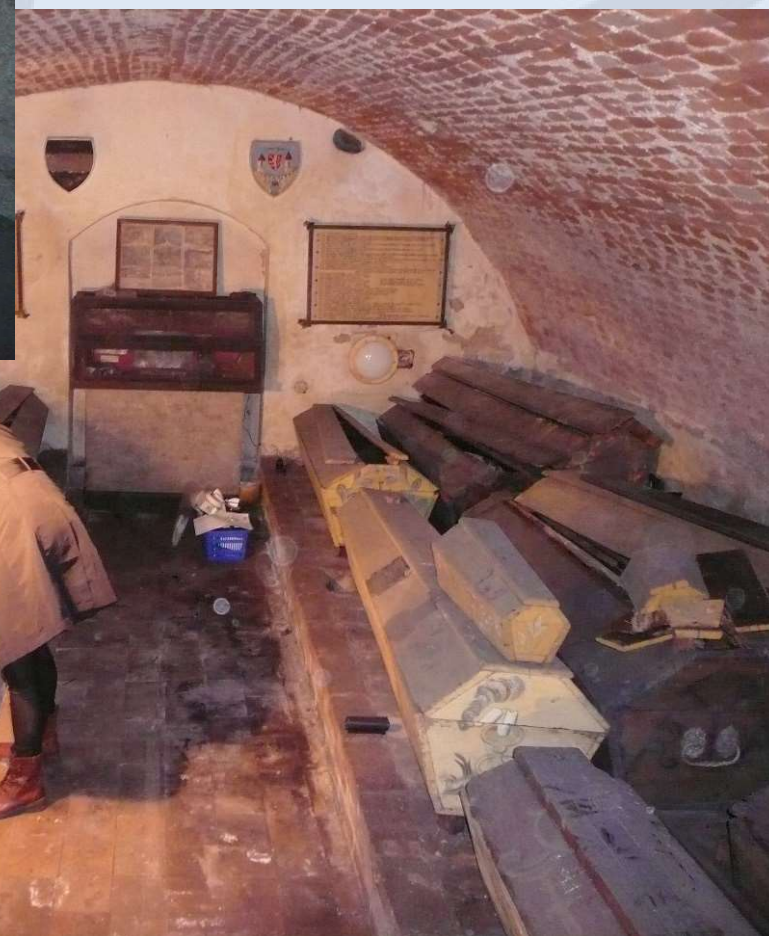
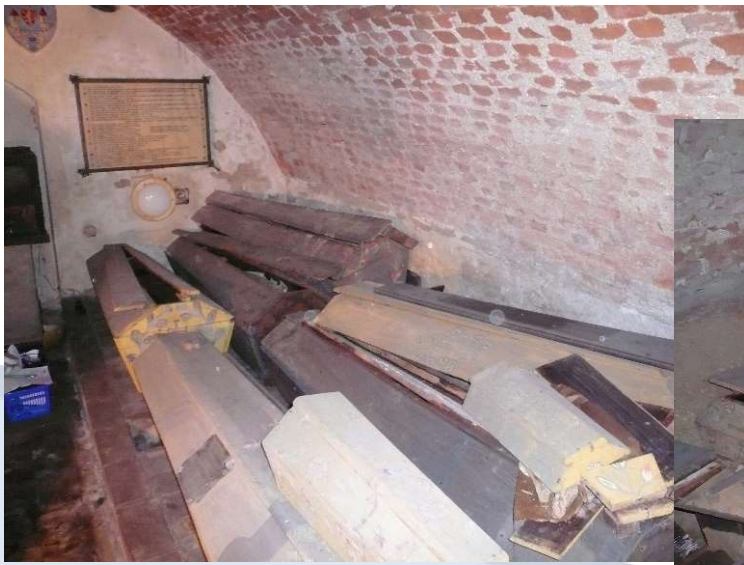
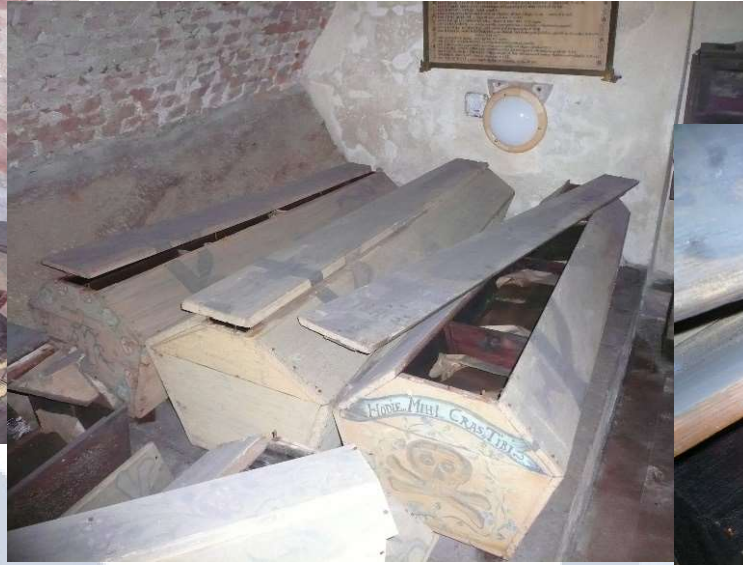
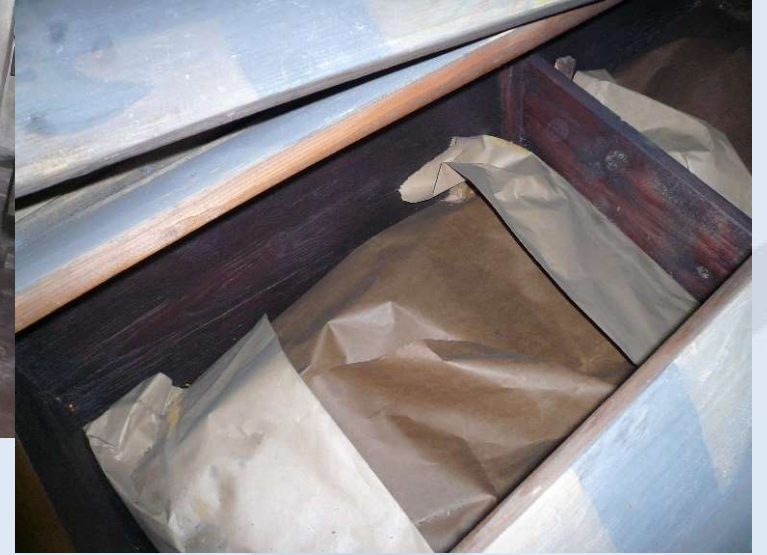
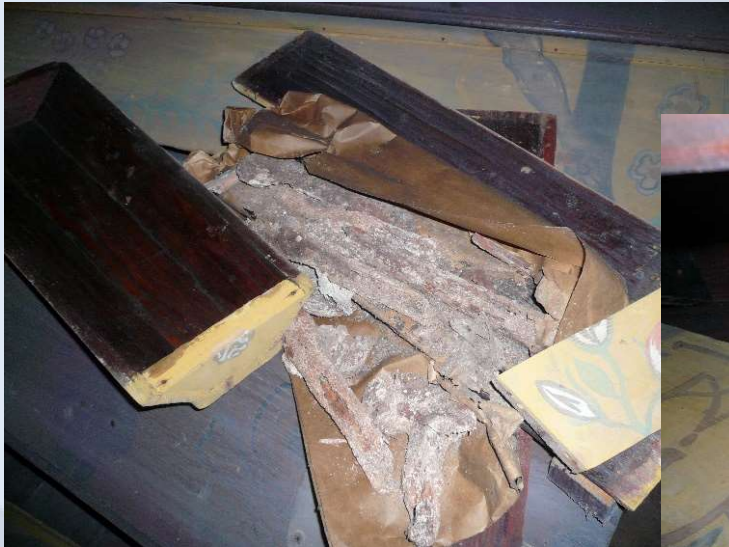
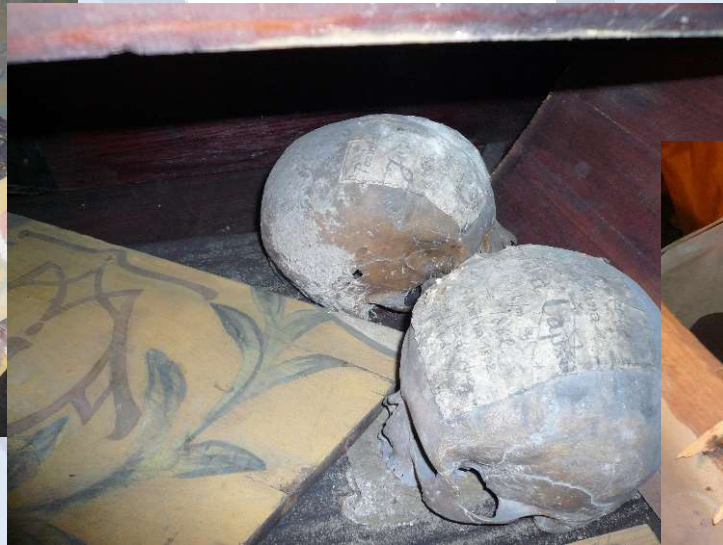
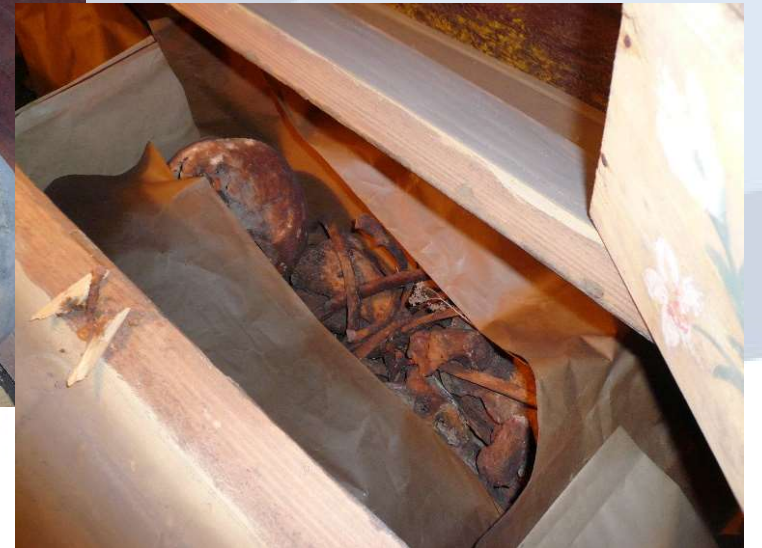
- **Jedná se o běžné druhy vyskytující se v prostředí budov v souvislosti se zvýšenou vlhkostí.**
- **Rozmnožují se rozrůstáním mycelia a tvorbou spór. Spóry mikromycet jsou závažnými alergeny ve vnitřním prostředí budov. Zralé spory jsou uvolňovány do okolního prostředí a jejich přítomnost ve vysoké koncentraci může představovat riziko pro zdraví lidí, protože může vyvolat u vnímavých jedinců různá onemocnění.**

- Při respektování odpovídajících zásad bezpečnosti práce a důsledném používání osobních ochranných pracovních pomůcek (respirátory, ochranné pracovní overaly, rukavice) lze riziko minimalizovat.

- Před zahájením rekonstrukčních a restaurátorských prací provést očištění interiéru krypty od prachu a nečistot (odsátím) a dezinfekci vnitřních částí (nutno konzultovat s restaurátorem) postřikem 0,5% peroxidu vodíku. Pokud možno se vyvarovat použití zařízení způsobující vysokou prašnost (brusky, pneumatická kladiva a pod.) , odstraňovat části interiéru co nejšetrnějším způsobem a ukládat v kontejneru. Použité osobní ochranné pomůcky skladovat odděleně v ochranných obalech a poté zlikvidovat ve spalovně.

- Zkontrolovat u pracovníků zajišťujících rekonstrukční a restaurátorské práce platnost přeočkování proti tetanu.
- **Přítomnost osob se závažnějším chronickým onemocněním, které může oslabovat jejich obranyschopnost se nedoporučuje.**
